**POD PE DN1D KM 41+730 PESTE  
SARATA LA URZICENI**

**EXPERTIZĂ TEHNICĂ**

**Decembrie  
2019**

**Expertiza Tehnica nr: 86/12.2019**

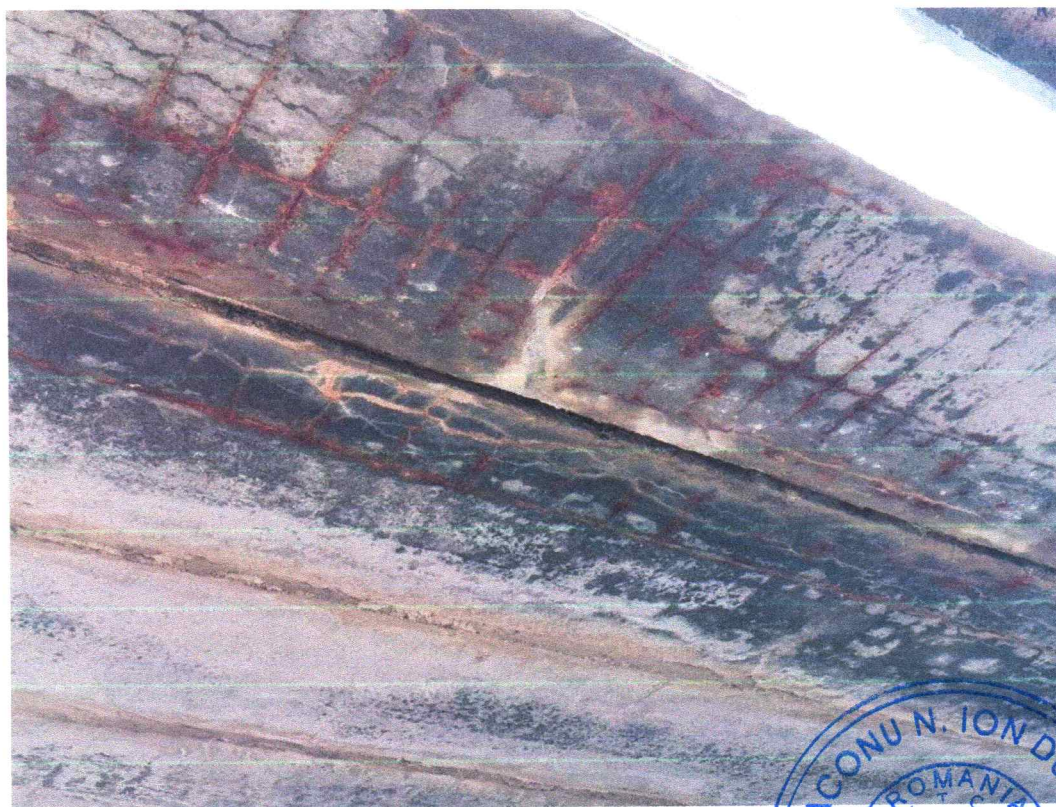
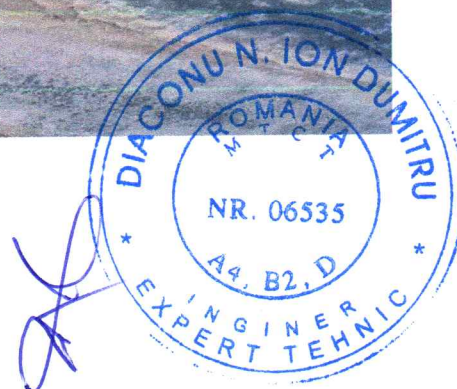
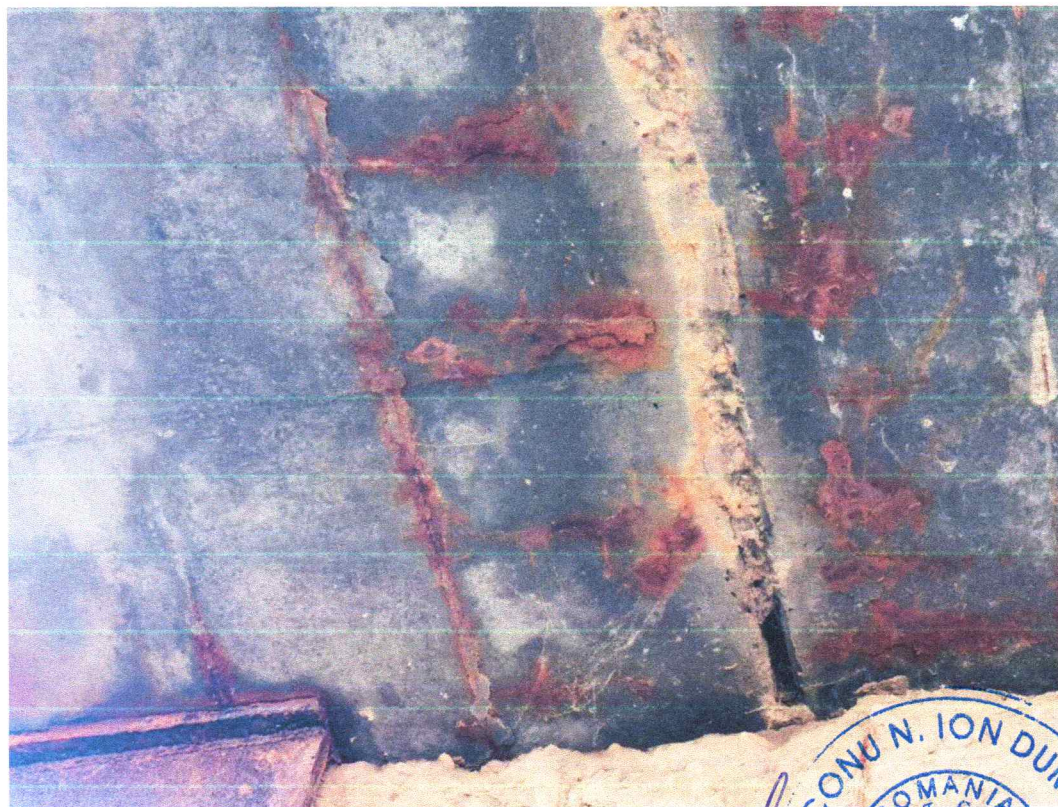
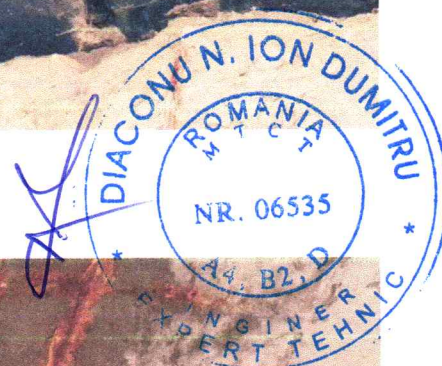
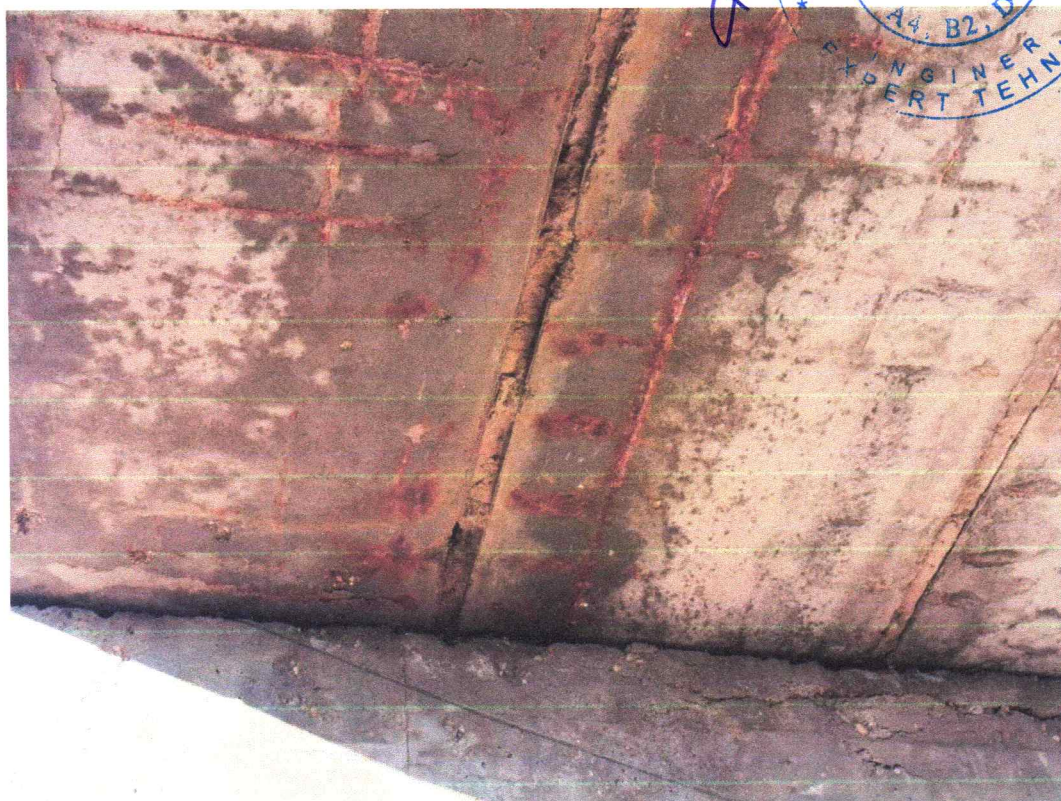
- armaturi fara strat de acoperire;
- coroziunea armaturii, pete de rugina;
- Beton cu aspect friabil si zone din beton exfoliat;
- Neprotejarea ancorajelor fasciculelor la elementele precomprimate.
- Infiltratii de-a lungul armaturii pretensionate.

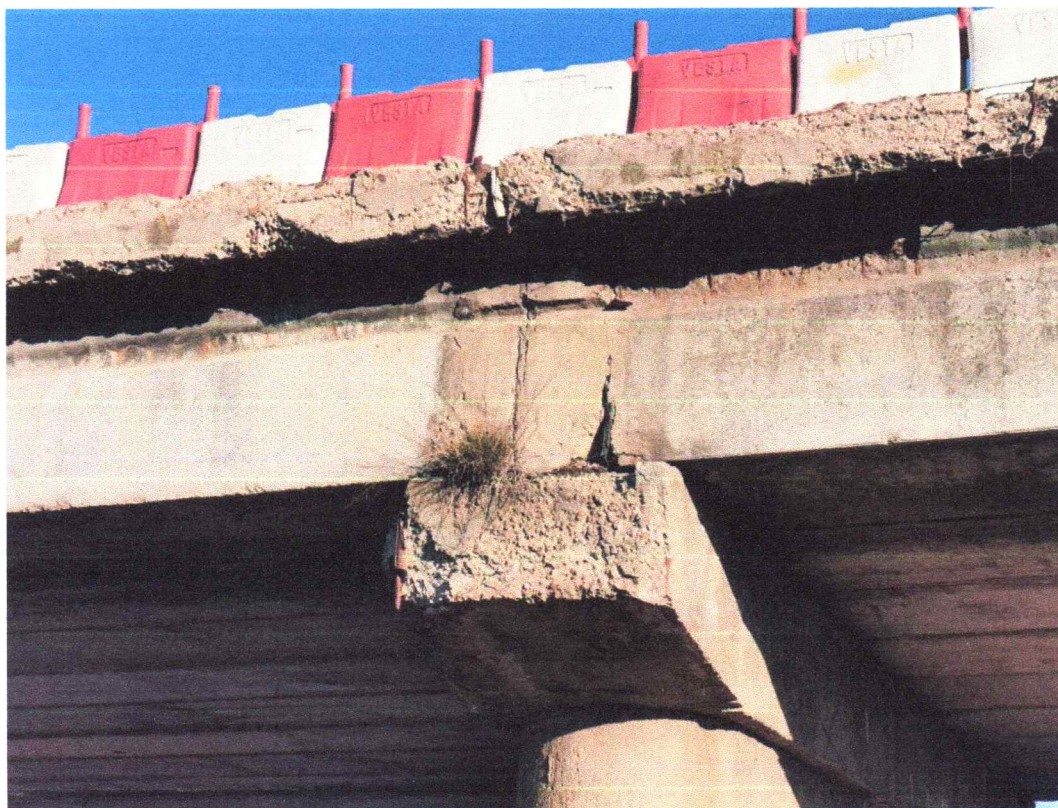
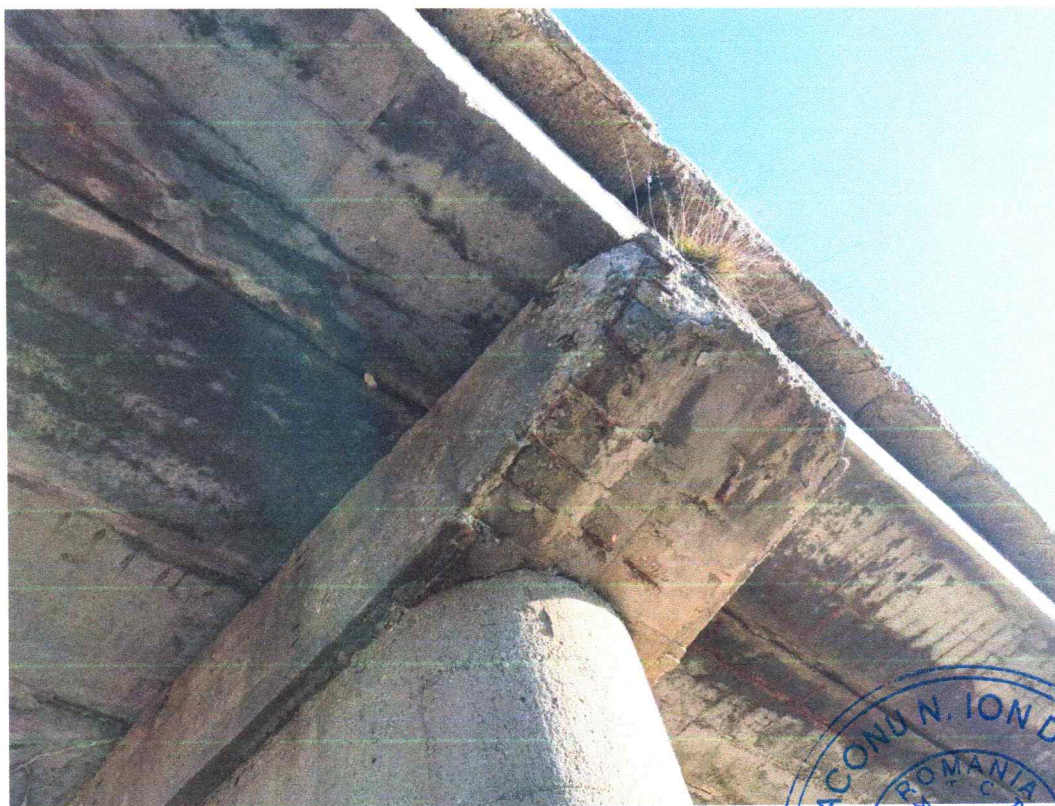
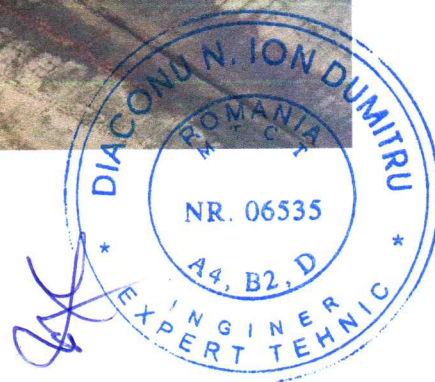
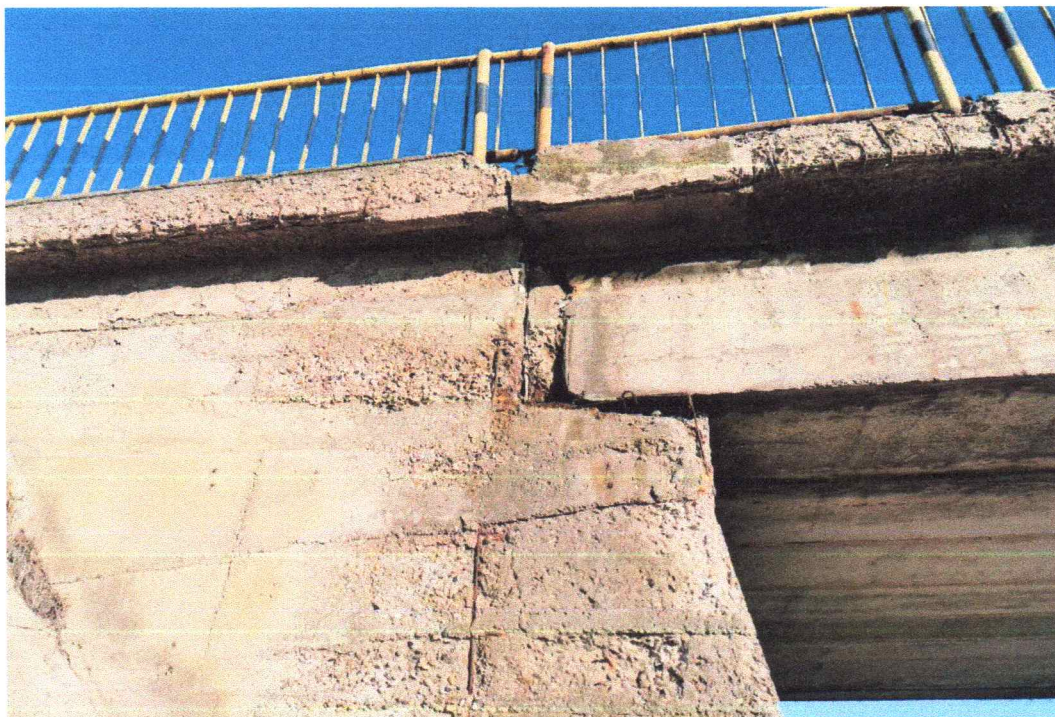
- armături fără strat de acoperire;
- coroziunea armaturii, pete de rugina;
- degradarea betonului cu reducerea secțiunii elementului.
- defecte de suprafață ale feței văzute (culoare neuniformă, pete negre, impurități, pete de rugina, imperfecțiuni geometrice);
- fisuri din contracție (neorientate, scurte, superficiale);
- infiltrații, eflorescențe, carbonatari;
- lipsa protecției anticorozive;

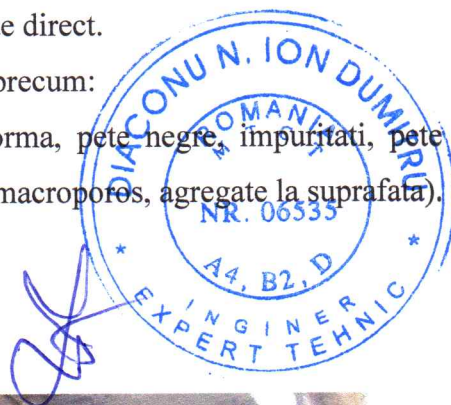
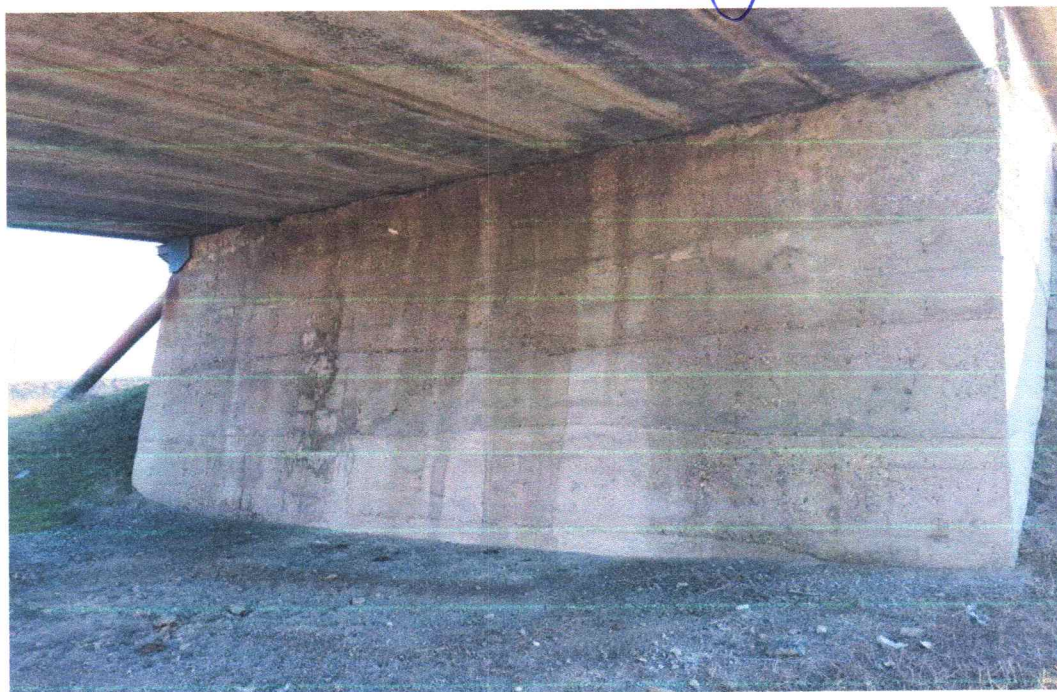
- defecte de suprafață ale feței văzute (culoare neuniformă, pete negre, impurități, pete de rugina, aspect prafuit, imperfecțiuni geometrice, aspect macroporos, agregate la suprafață);
- fisuri din contracție (neorientate, scurte, superficiale);
- infiltrații și eflorescențe;
- carbonatari;

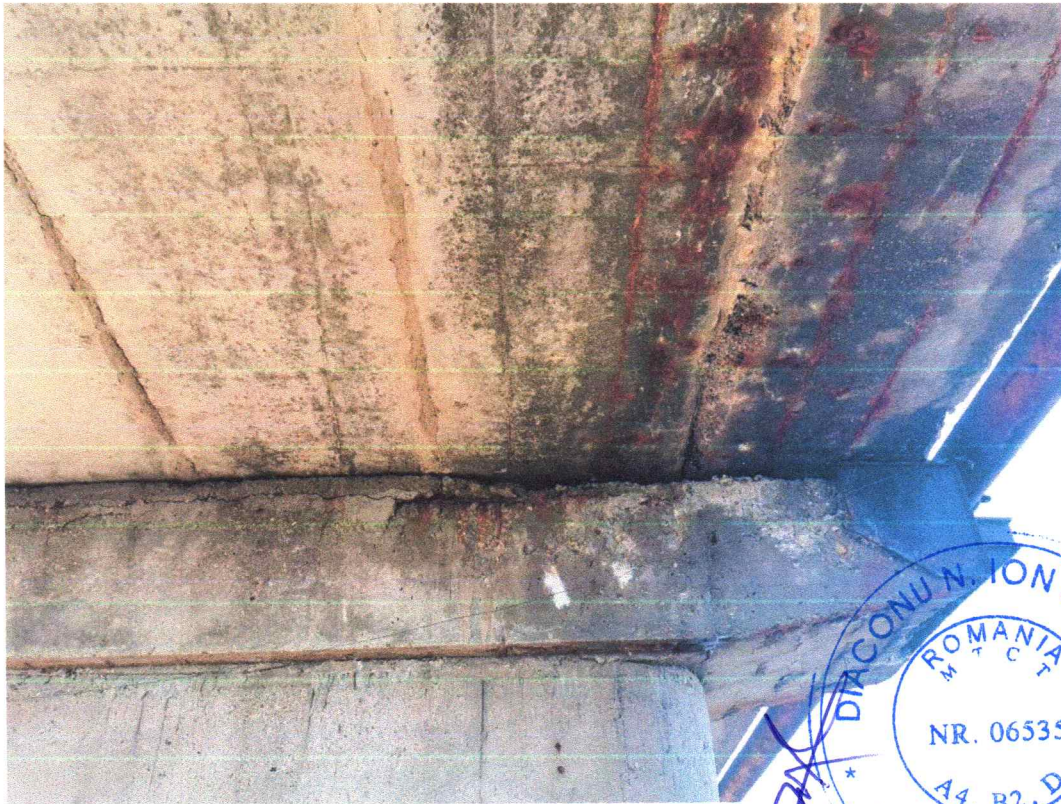
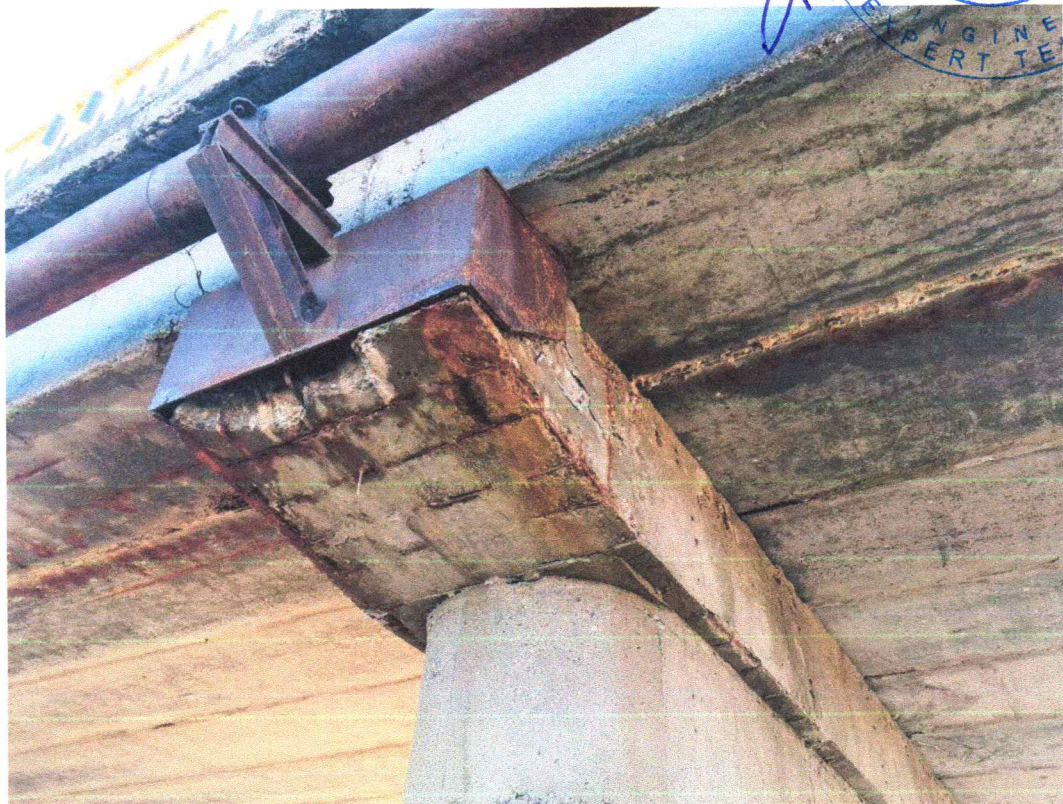
- armaturi fara strat de acoperire;
- coroziunea armaturii, pete de rugina;
- degradarea betonului cu reducerea sectiunii elementului.
- lipsa protectiei anticorozive;
- cumulara la un element al structurii a mai multor degradari (coroziune, fisuri, carbonatari, infiltratii);

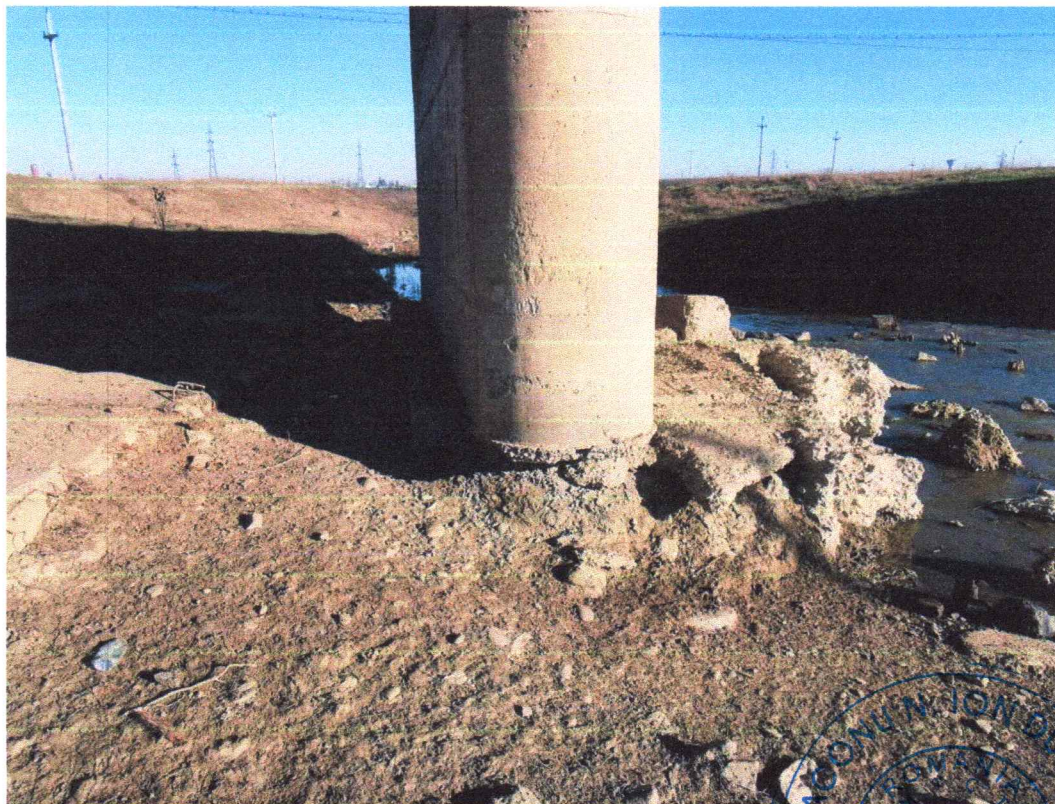
La pila P1 (Barbulesti) se constata o afuiere de cca. 90 cm.

- demolarea suprastructurii;
- consolidarea fundațiilor pilelor prin realizarea de piloni pe conturul fundației existente și turnarea unui radier din beton armat în conlucrare cu elevația și fundația existentă a pilei;
- reparații cu mortare sau betoane speciale ale suprafețelor cu defecte ale celorlalte elemente ale infrastructurii;

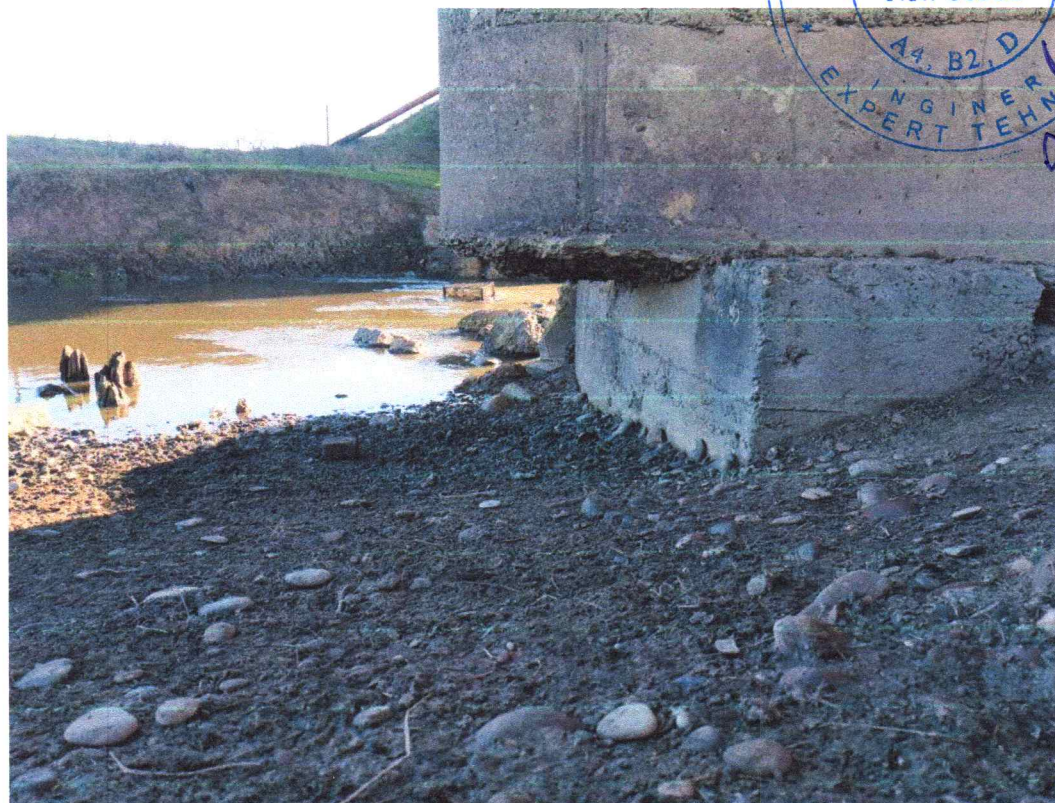
Deasemenea se constata executia incorecta a blocului de fundatie al pilei.

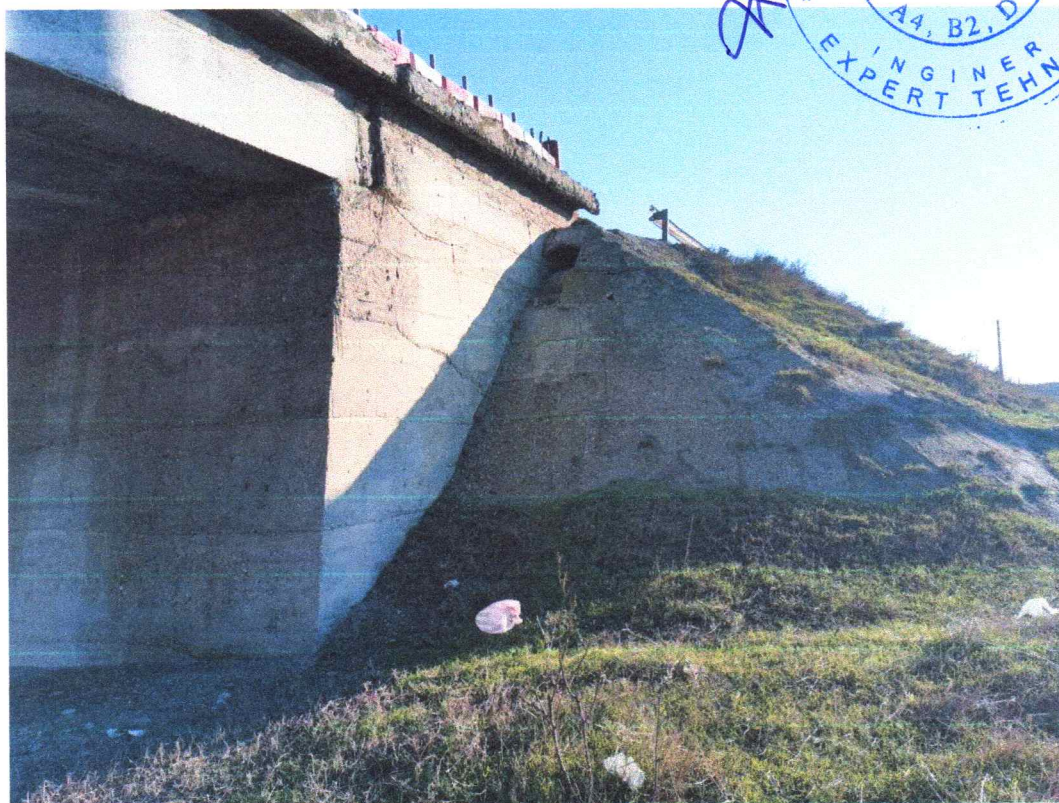
Racordarea cu terasamentele este realizata cu sferturi de con din pamant permeate cu pereu din beton. Sferturile de con prezinta degradarea pereului din beton si vegetatie abundenta pe suprafata elementelor.

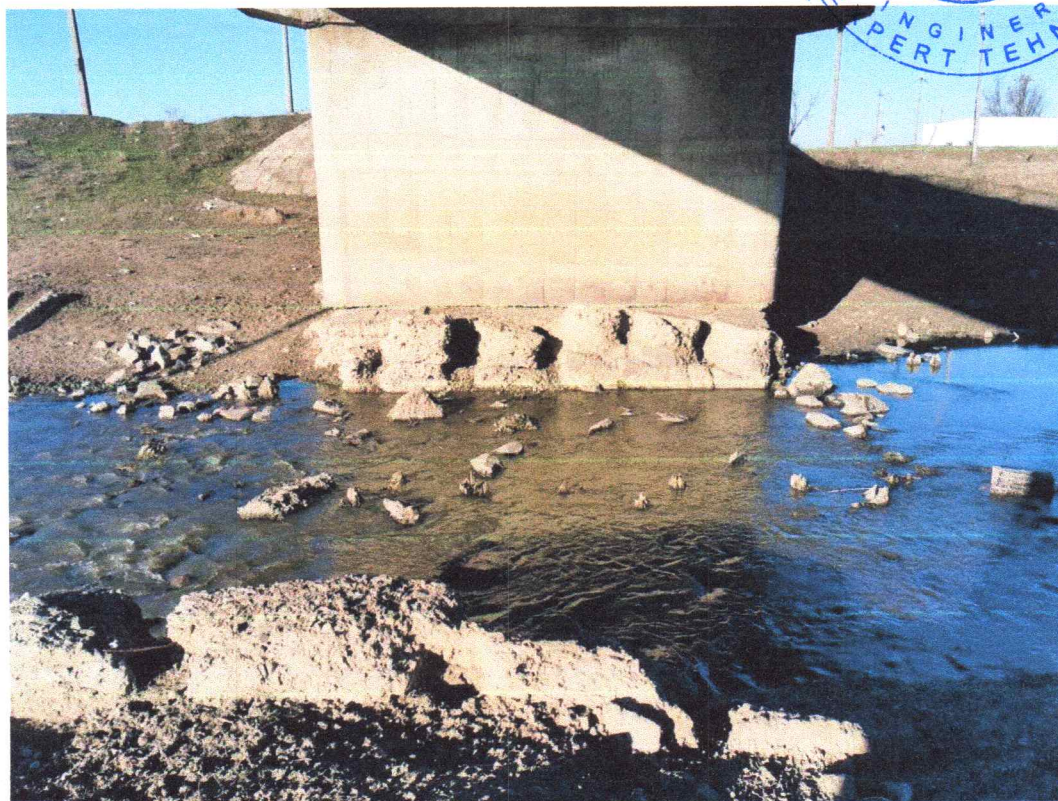
Se constata depuneri de material solid (pereul din beton realizat in dreptul podului care in prezent este degradat in totalitate) care ingreuneaza scurgerea apei in conditii optime.

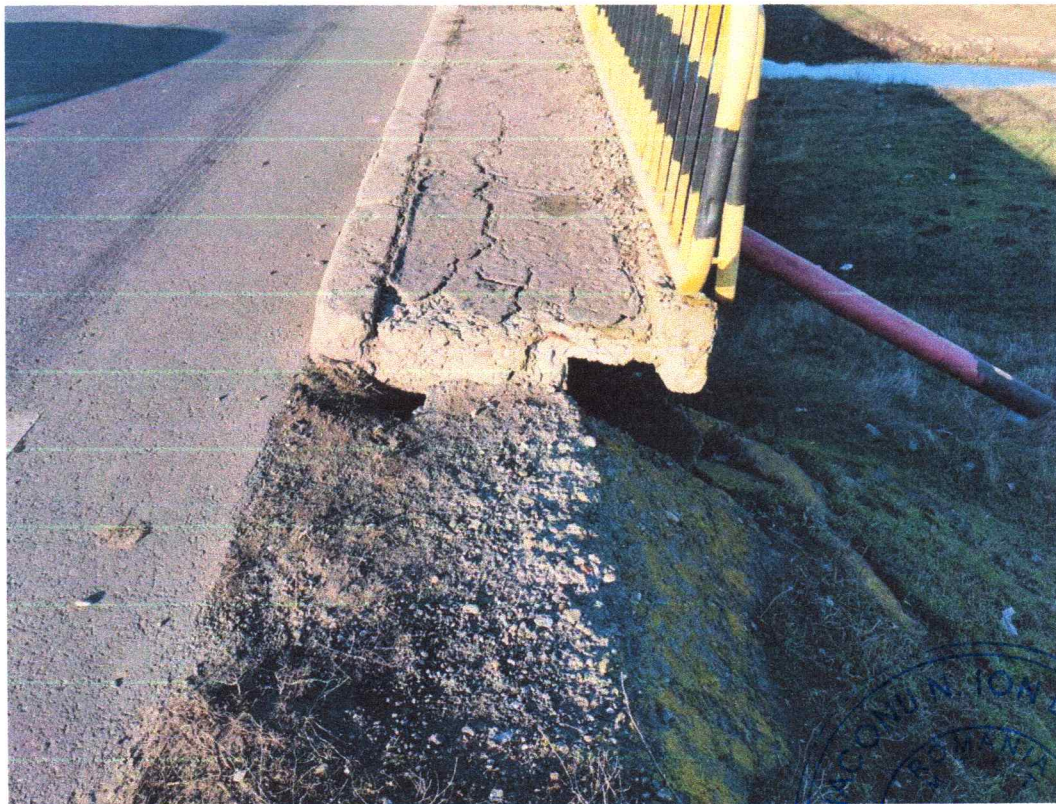
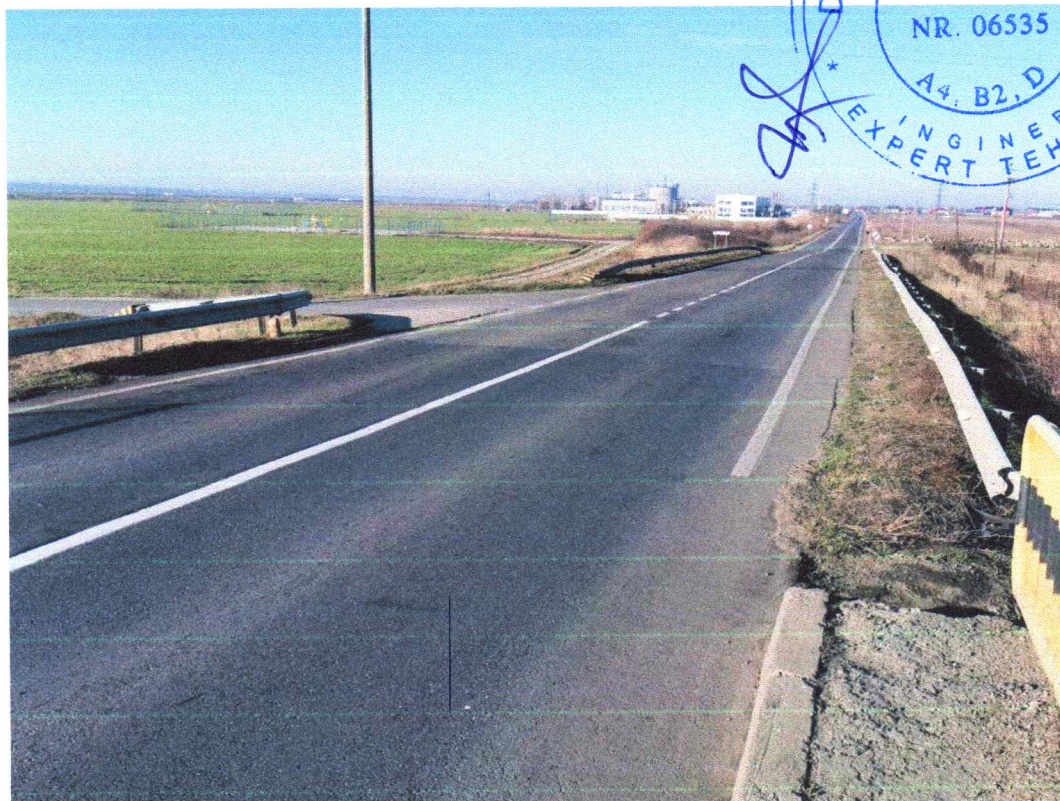
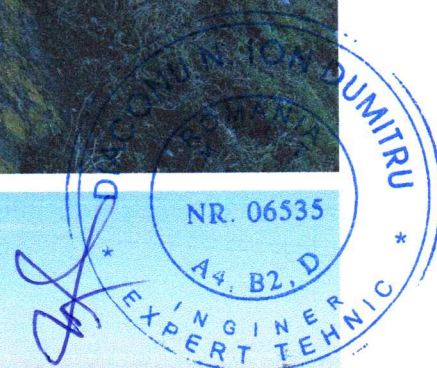
Calea pe rampe este realizata din imbracaminte asfaltica care prezintă denivelări si fisuri.

Se constata lipsa scarilor si casiurilor, accesul dificil pe trotuarele podului si lunecari laterale ale terasamentului.

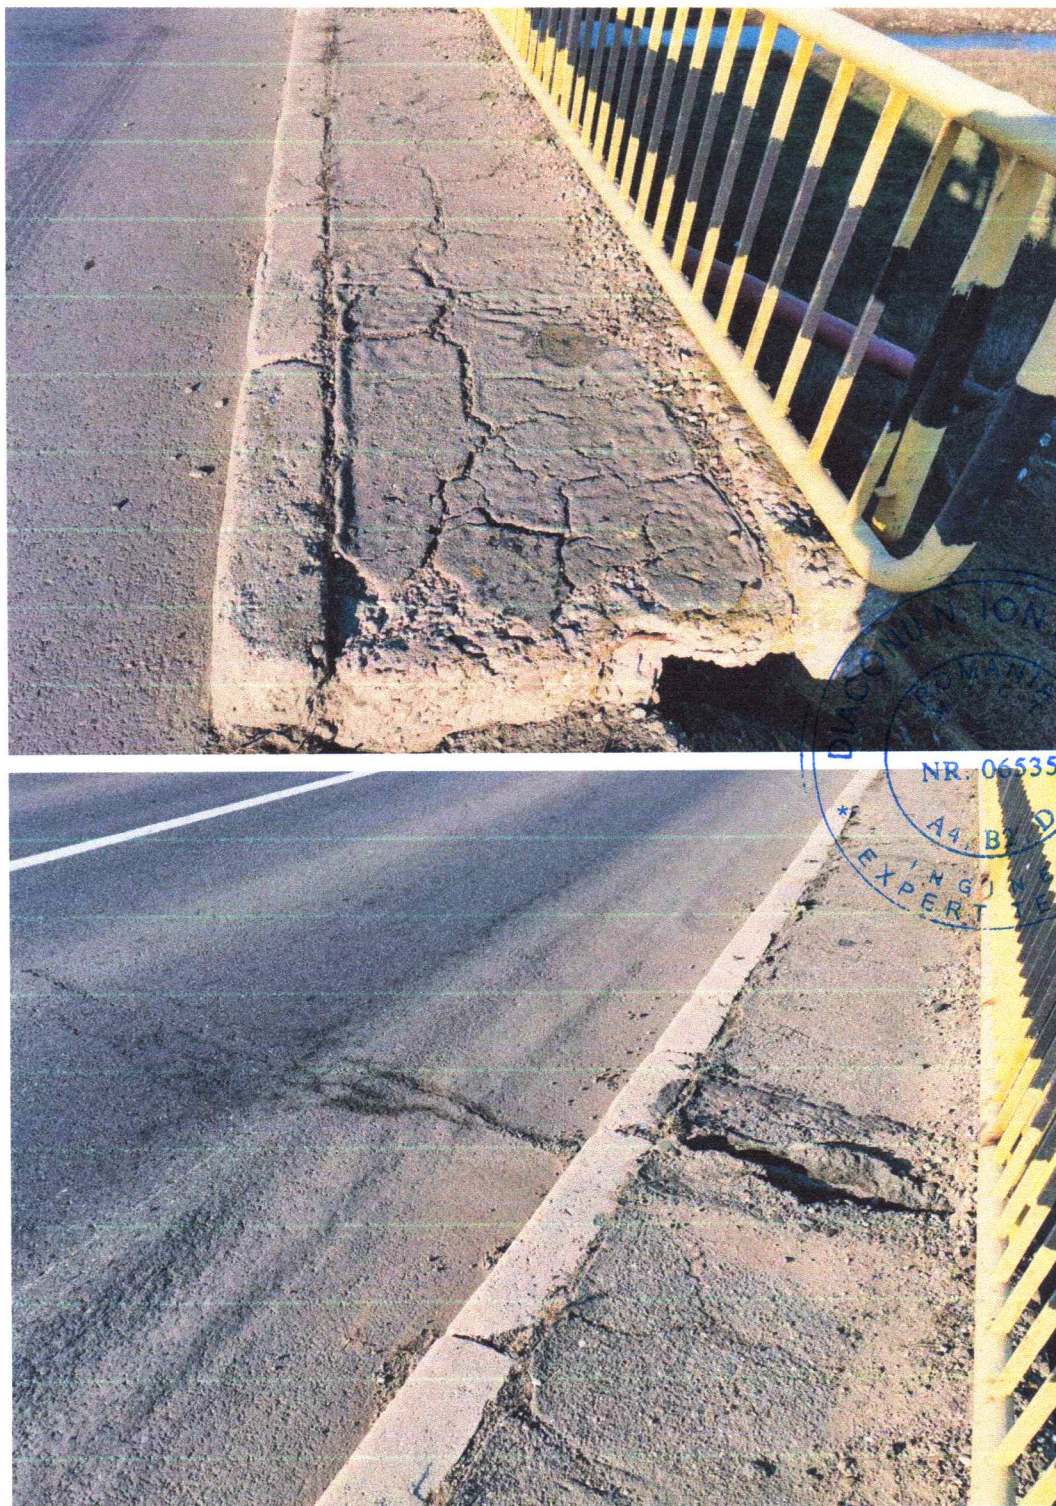
Calea pe pod prezinta denivelări, fisuri, crapaturi inclusiv in zona rosturilor de dilatație.

La marginea partii carosabile sunt montate borduri prefabricate care prezinta degradari avansate.

Calea pe trotuar este realizata din imbracaminte asfaltica care prezinta zone cu crapaturi si denivelari.

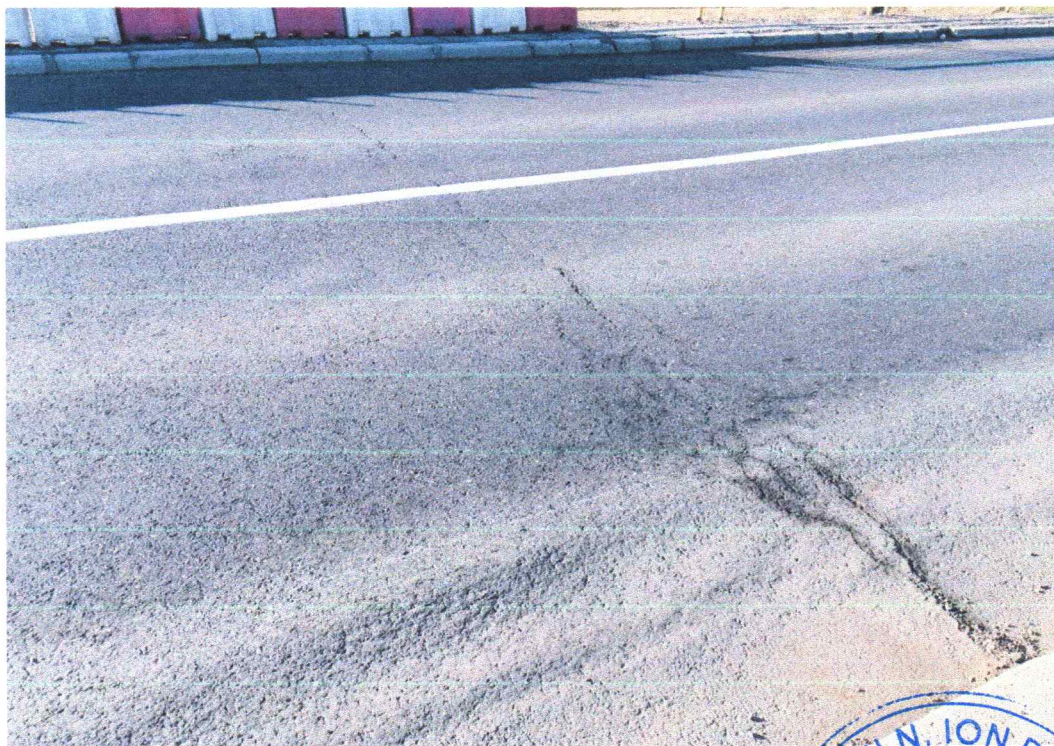
Pe culee dispozitivele de acoperire a rosturilor de dilatație lipsesc.

Se constata blocarea deplasării rosturilor la nivelul caii.

- montarea de dispozitive de acoperire a rosturilor de dilatație pe culee, ce vor fi de tip etans cu caracteristicile de dilatație (suflu) a grinzilor;

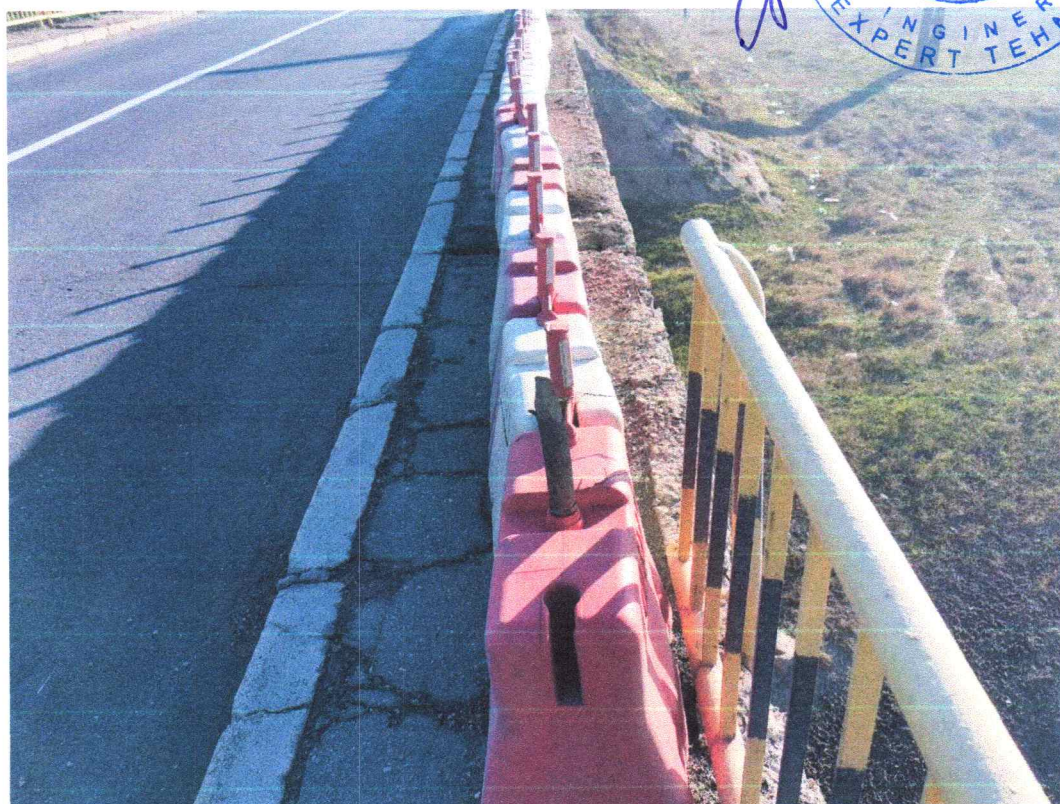
Parapetul pietonal, realizat din stalpi si mana curenta din teava metalica prezinta o geometrie generala necorespunzatoare in plan vertical si orizontal.

Deasemenea este degradat si inlocuit cu parapet tip New Jersey pe o portiune de cca. 23 m in partea din aval, spre Urziceni.

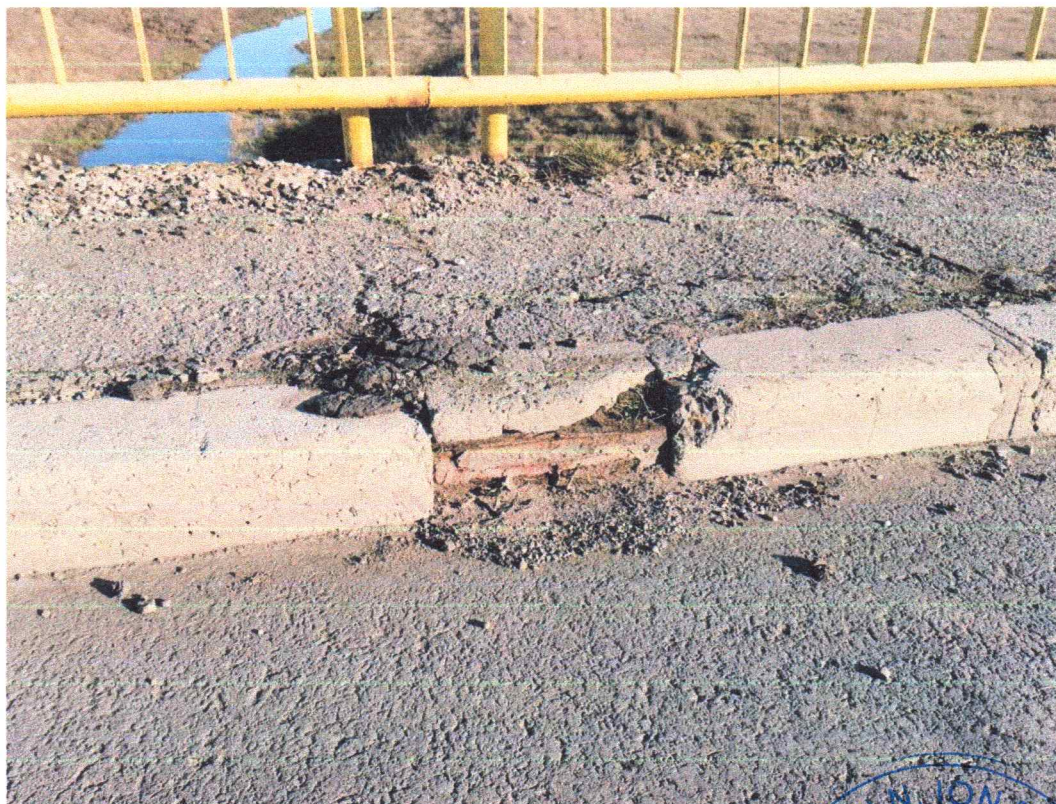
Scurgerea apelor pluviale de pe pod se face prin cele 3 guri de scurgere amplasate la marginea partii carosabile, cate 1 pe fiecare deschidere. Gurile de scurgere nu au gratare, tuburi de prelungire si sunt infundate.
