**REFERAT DE VERIFICARE nr. 6411/14.11.2023**

OBIECTUL VERIFICĂRII: STUDIU GEOTEHNIC: SG100/2022 – Octombrie 2022 (Revizia 1 - Noiembrie 2023)  
FAZA: UNICA

b) **DENUMIREA ȘI AMPLASAREA LUCRĂRII:** "POD DN 1D KM 41+730, JUDEȚUL IALOMITA"

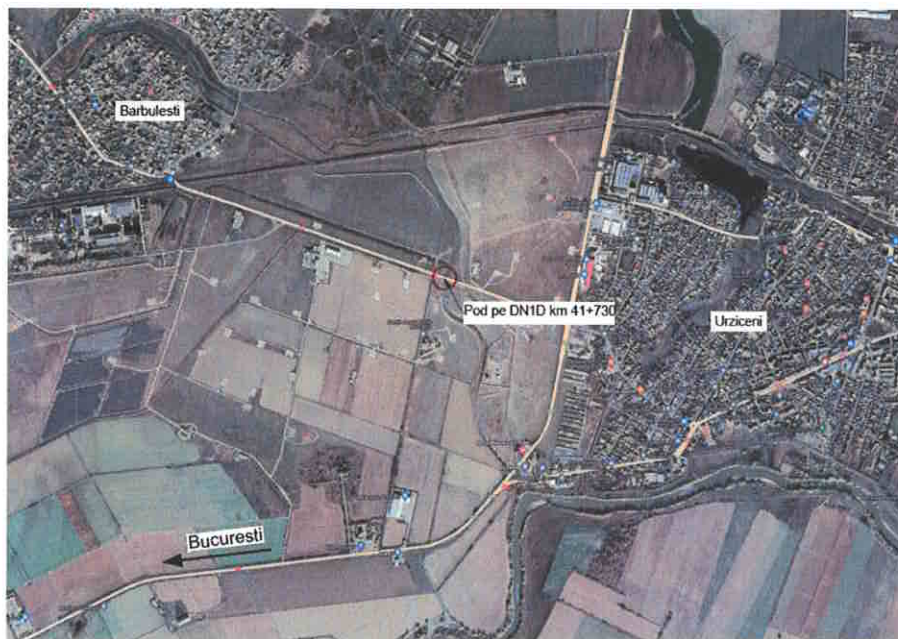
Figura 8: Localizarea amplasamentului și planul de situație

Analiza preliminară a presupus identificarea și studiul în teren a succesiunii geologice din arealul amplasamentului urmată de localizarea punctelor de foraj. Amplasamentul cercetat este situat în apropiere de municipiul Urziceni, județul Ialomița. (Fig 8, Anexe).

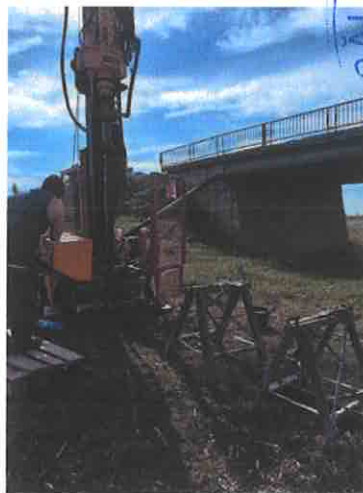
Figura 9: Utilaj de forat Beretta T44

La cererea proiectantului, lucrările de cercetare geotehnică ale terenurilor din amplasament au constat în executarea a trei foraje (F1, F2, F3) până la adâncimea maximă de 25.00 m. Lucrările de foraj au fost executate cu o instalație de foraj Beretta T44, foraj mecanizat rotativ în uscat tubat/netubat, diametru foraj 200mm-150mm (Fig. 9.).

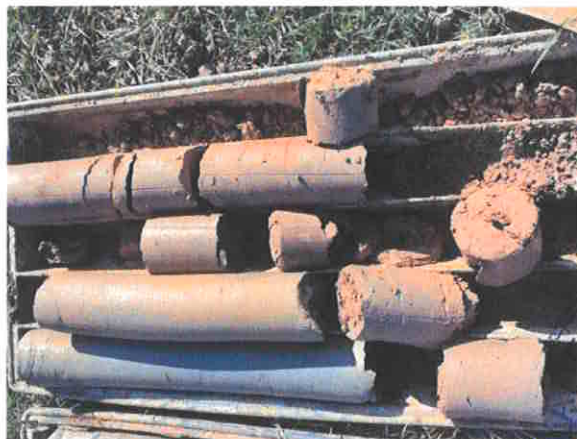
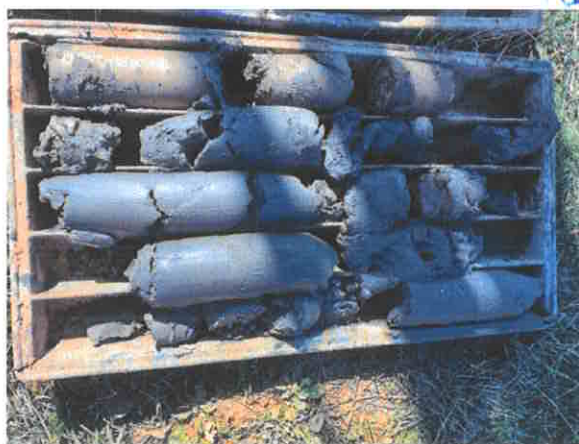
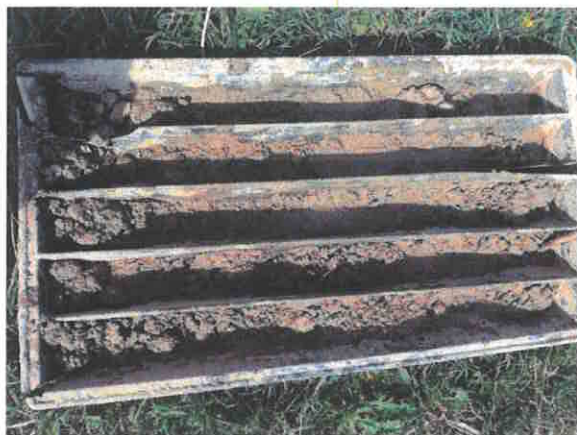
**Figura 10.a:** Stratificația întâlnită în forajul F1

**Figura 10.b:** Stratificația întâlnită în forajul F1

**Figura 10.c:** Stratificația întâlnită în forajul F1

- ❖ 0.00 (față de cota terenului natural) - 0.50 m → Sol vegetal (1)
- ❖ 0.50 - 4.00 m → Argilă gălbui-cafenie, vârtosă (2) **F1P1, F1P2**
- ❖ 4.00 - 9.70 m → Argilă neagră (mâl), consistentă spre moale (3) **F1P3, F1P4**
- ❖ 9.70 - 20.00 m → Nisip cenușiu-albăstrui, cu pietriș, mediu îndesat (4) **F1P5, F1P6, F1P7**

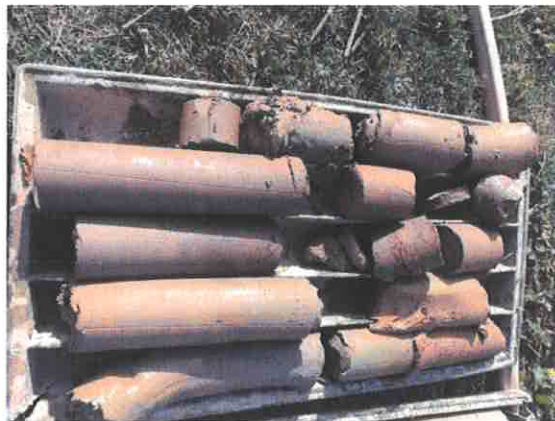
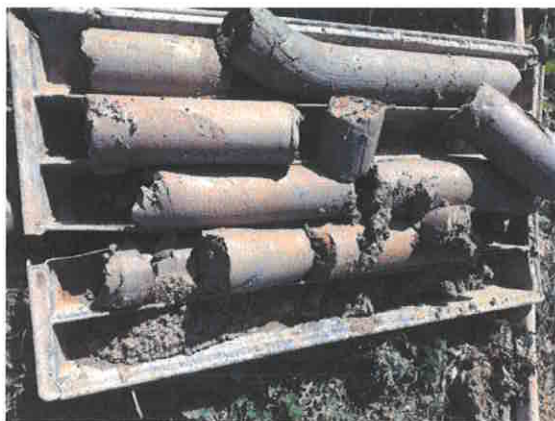
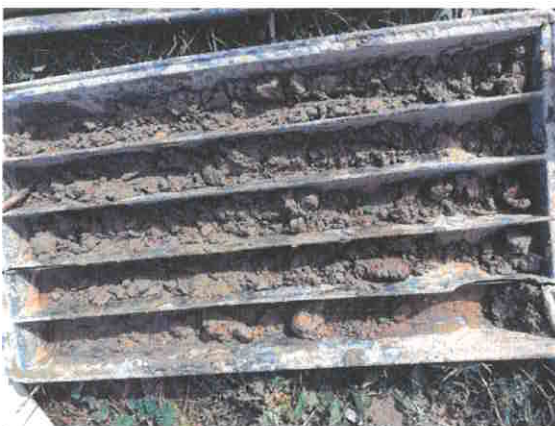
**Figura 11.a:** Stratificația întâlnită în forajul F2

**Figura 11.b:** Stratificația întâlnită în forajul F2

**Figura 11.c:** Stratificația întâlnită în forajul F2

- ❖ 0.00 (față de cota terenului natural) - 8.50 m → Argilă cafenie, vâtoasă până la 3.50 m, apoi mai cenușie (1) **F2P1, F2P2, F2P3, F2P4**
- ❖ 8.50 - 12.00 m → Nisip cenușiu, saturat, mediu îndesat (4) **F2P5**

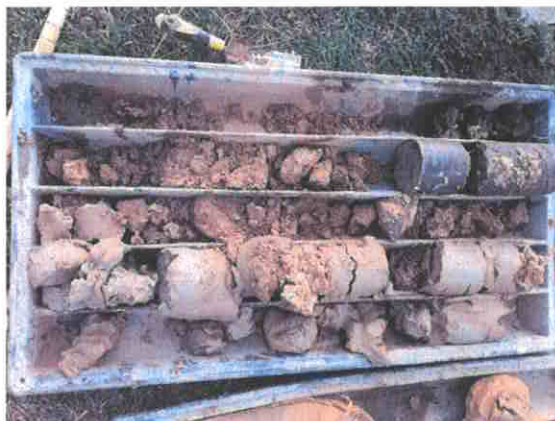
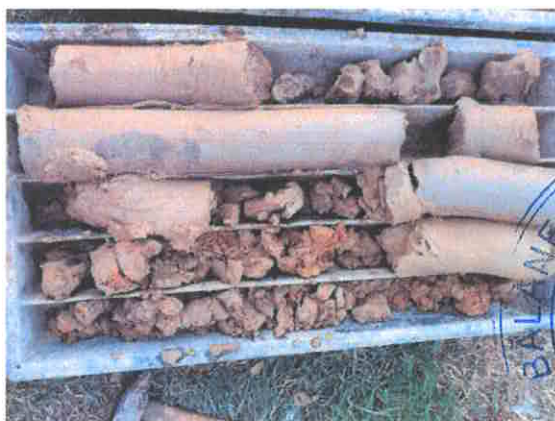
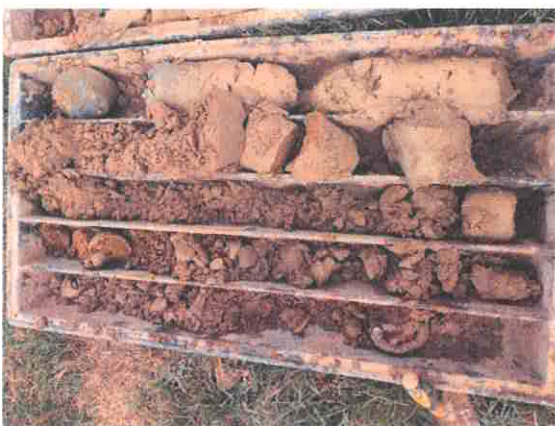
**Figura 12.a:** Stratificația întâlnită în forajul F3

**Figura 12.b:** Stratificația întâlnită în forajul F3

**Figura 12.c:** Stratificația întâlnită în forajul F3

- ❖ 0.00 (față de cota terenului natural) - 0.30 m → Sol vegetal (1)
- ❖ 0.30 - 9.00 m → Argilă cafenie până la 4.00 m, apoi cenușie, vârtoasă, cu plasticitate mare (2) **F3P1, F3P2, F3P3, F3P4**
- ❖ 9.00 - 25.00 m → Nisip cenușiu, saturat, cu pietriș, mediu îndesat (3) **F3P5, F3P6, F3P7, F3P8, F3P9, F3P10, F3P11**
