**POD PE DN1D KM 41+730 PESTE  
SARATA LA URZICENI**

**EXPERTIZĂ TEHNICĂ**

**Decembrie  
2019**

**Expertiza Tehnica nr: 86/12.2019**

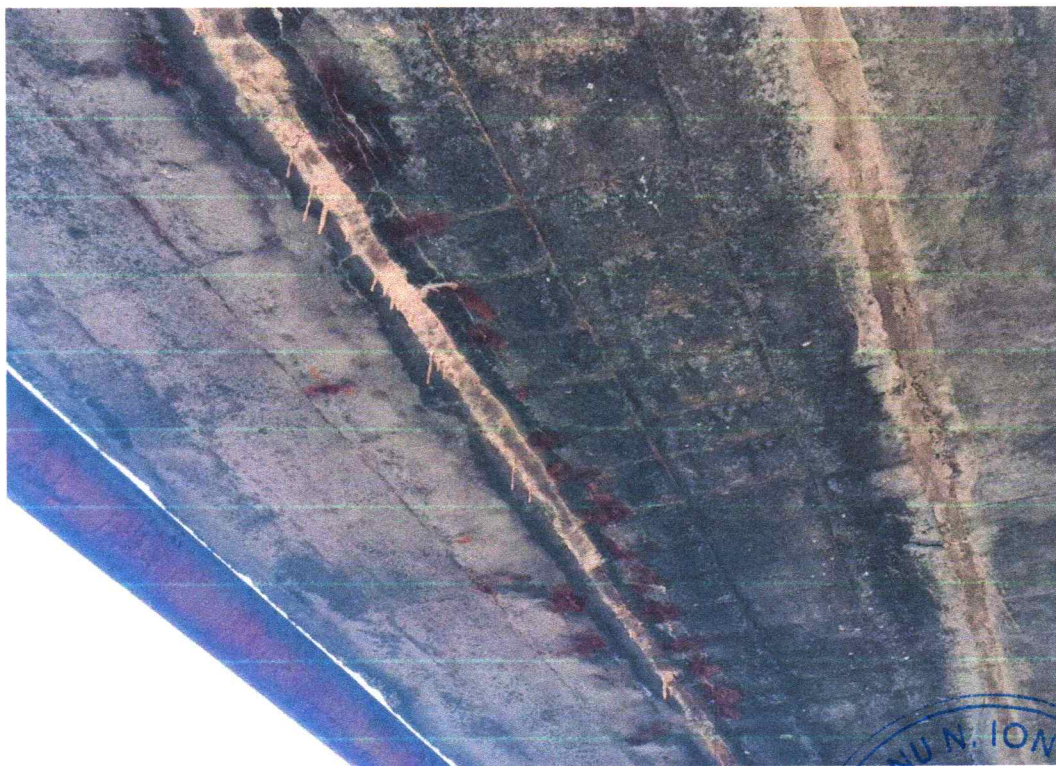
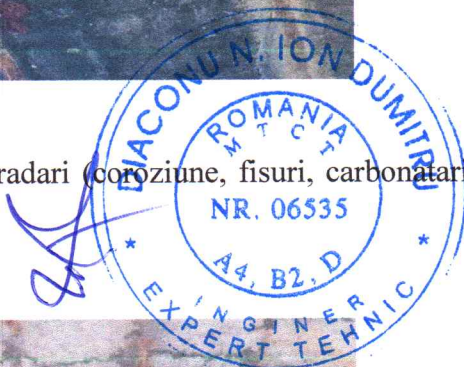
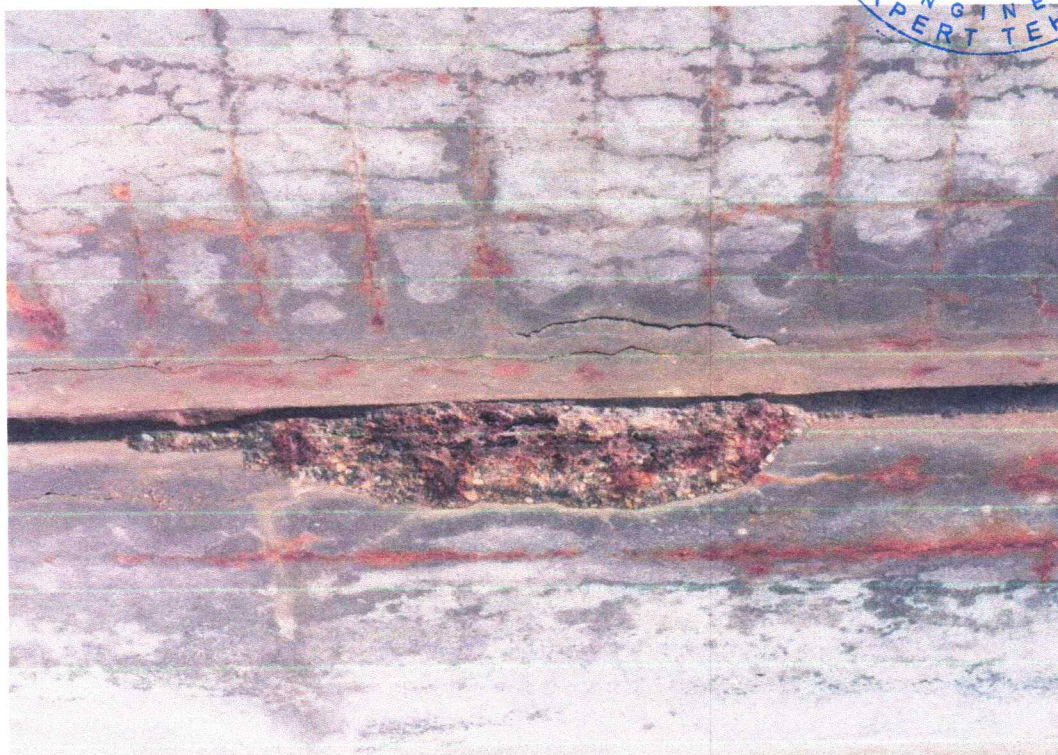
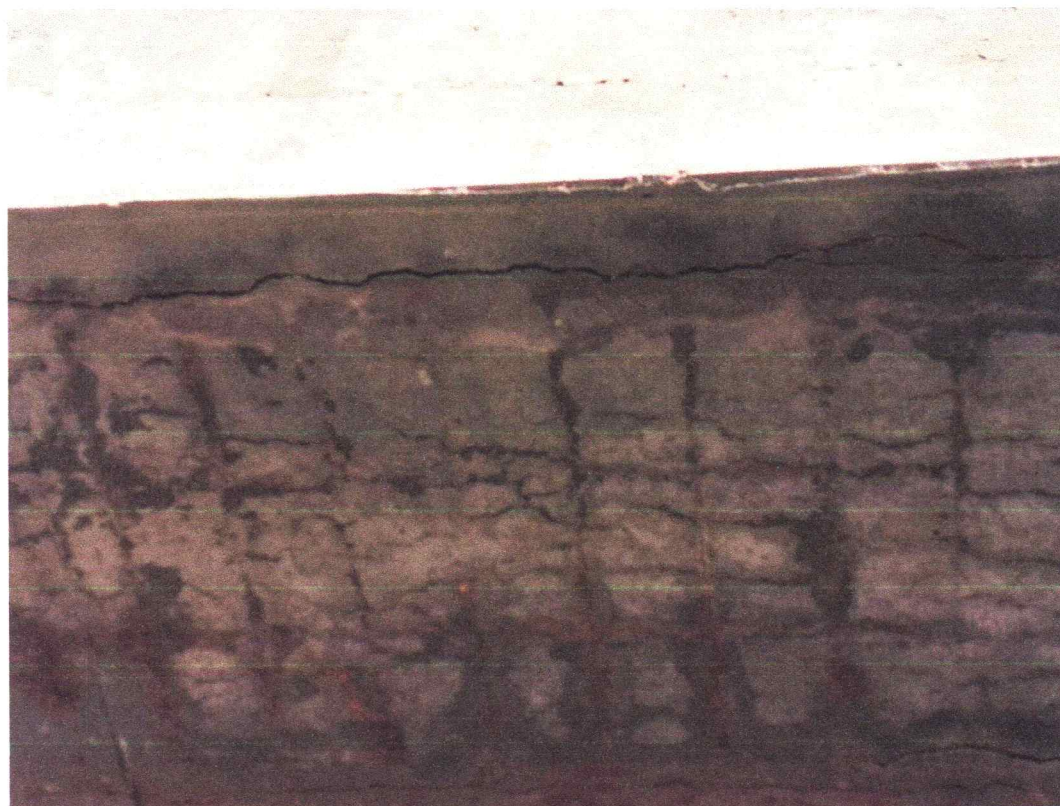
Grinzile prezintă defecte si degradari precum:

- armaturi fara strat de acoperire;
- coroziunea armaturii, pete de rugina;
- Beton cu aspect friabil si zone din beton exfoliat;
- Neprotejarea ancorajelor fasciculelor la elementele precomprimate.
- Infiltratii de-a lungul armaturii pretensionate.

- defecte de suprafața ale fetei văzute (culoare neuniformă, pete negre, impurități, pete de rugina, imperfecțiuni geometrice); fisuri din contracție (neorientate, scurte, superficiale);
- infiltrații, eflorescente, carbonatari puternici, apariția de stalactite;
- lipsa protecției anticorozive;

- modificarea proprietăților fizico-mecanice ale betonului.
- cumulara la un element al structurii a mai multor degradări (coroziune, fisuri, carbonatari, infiltrații și fisuri);
- degradarea betonului cu reducerea secțiunii elementului.

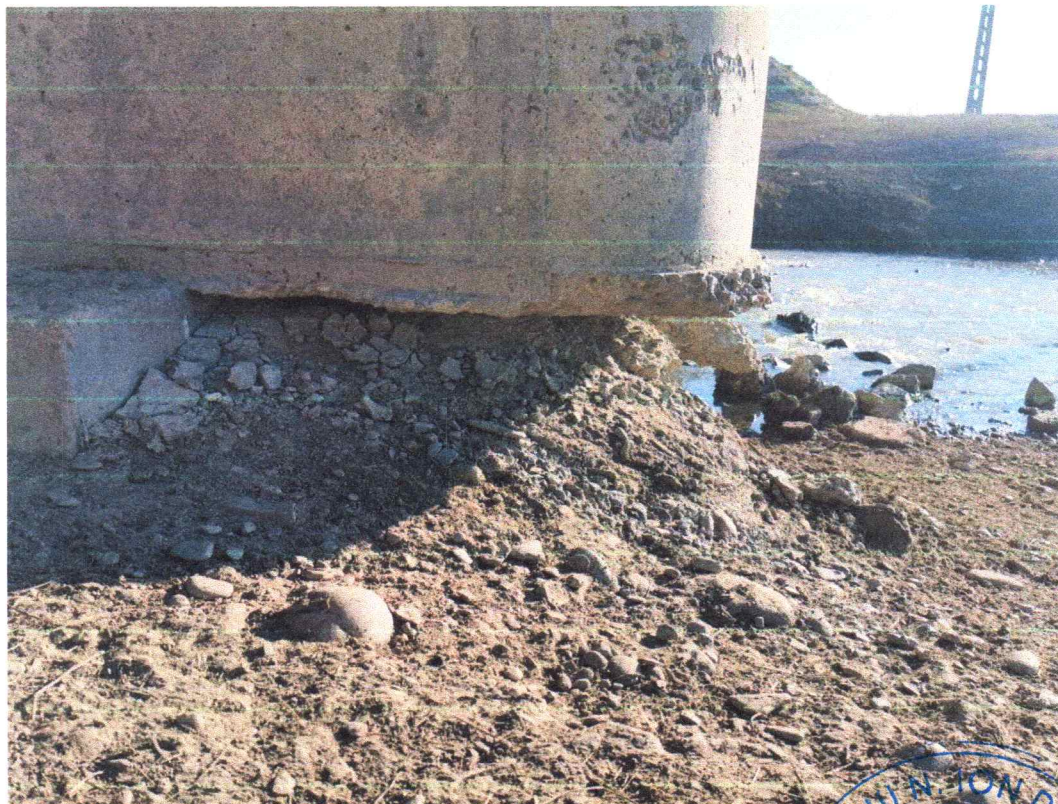
Deasemenea se constata executia incorecta a blocului de fundatie al pilei.

- demolarea suprastructurii;
- consolidarea fundațiilor pilelor prin realizarea de piloni pe conturul fundației existente și turnarea unui radier din beton armat în conlucrare cu elevația și fundația existentă a pilei;
- reparații cu mortare sau betoane speciale ale suprafețelor cu defecte ale celorlalte elemente ale infrastructurii;

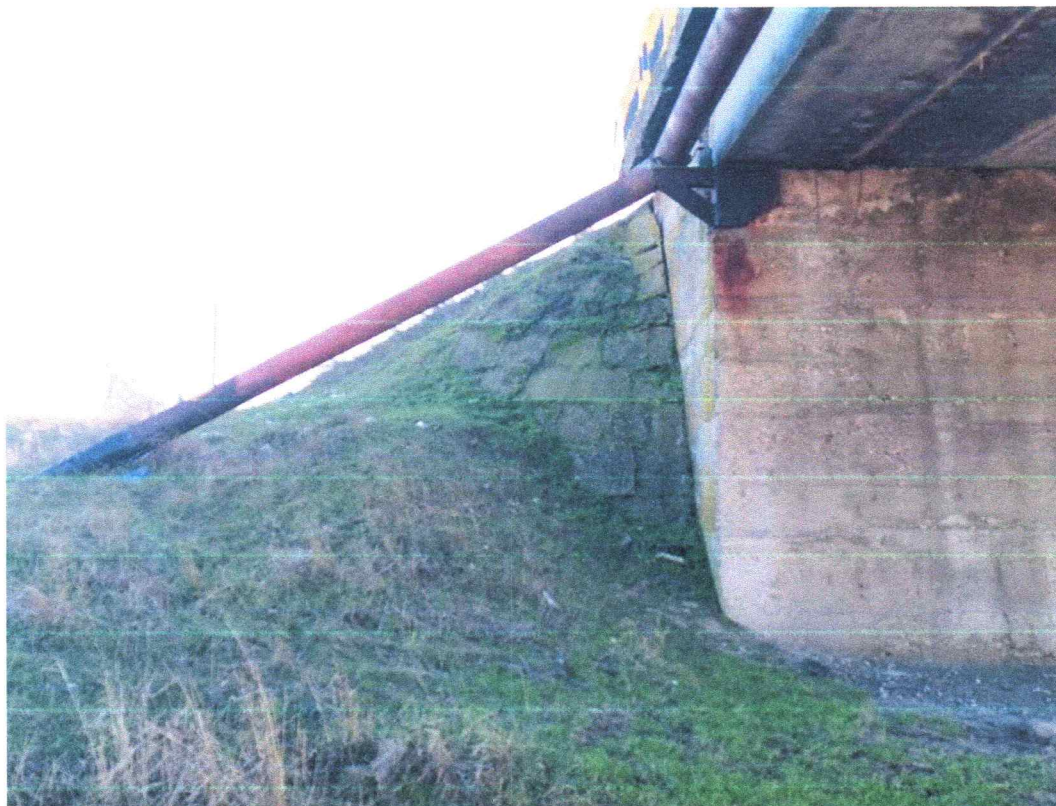
Racordarea cu terasamentele este realizata cu sferturi de con din pamant permeate cu pereu din beton. Sferturile de con prezinta degradarea pereului din beton si vegetatie abundenta pe suprafata elementelor.

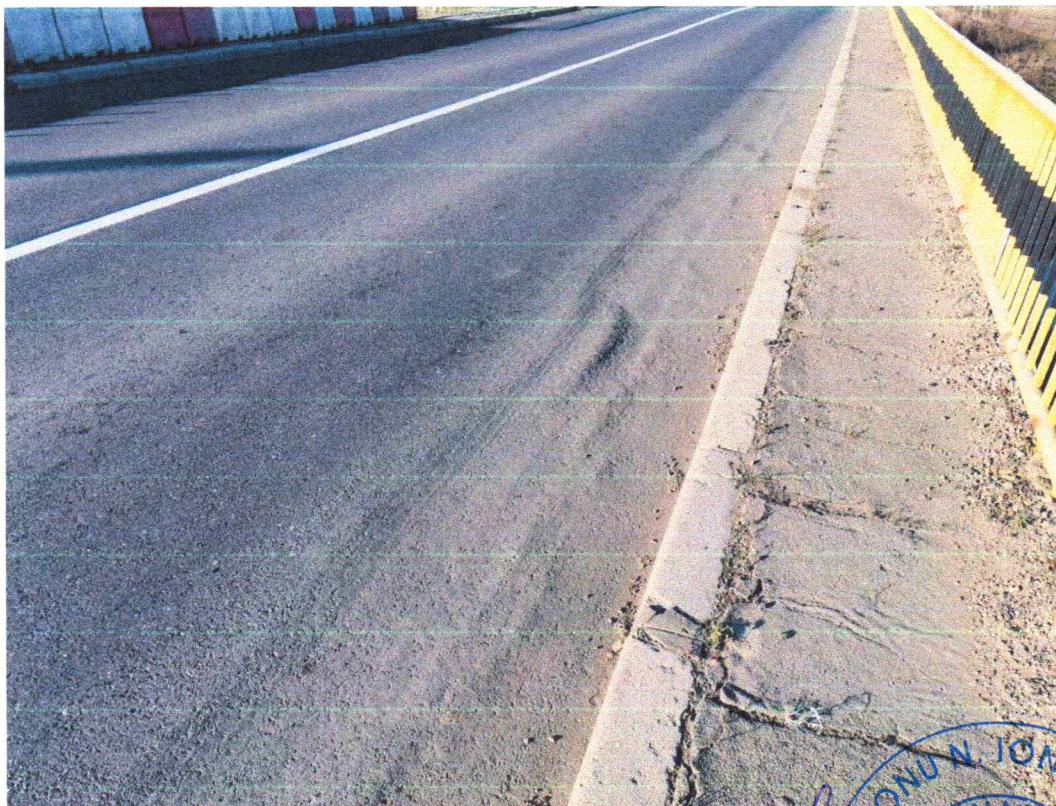
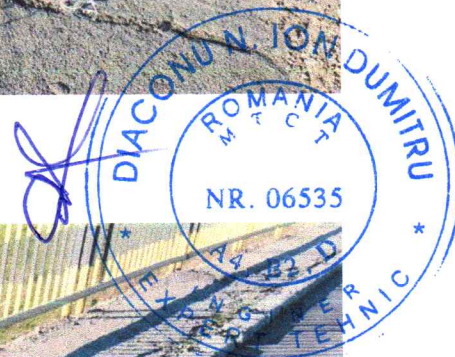
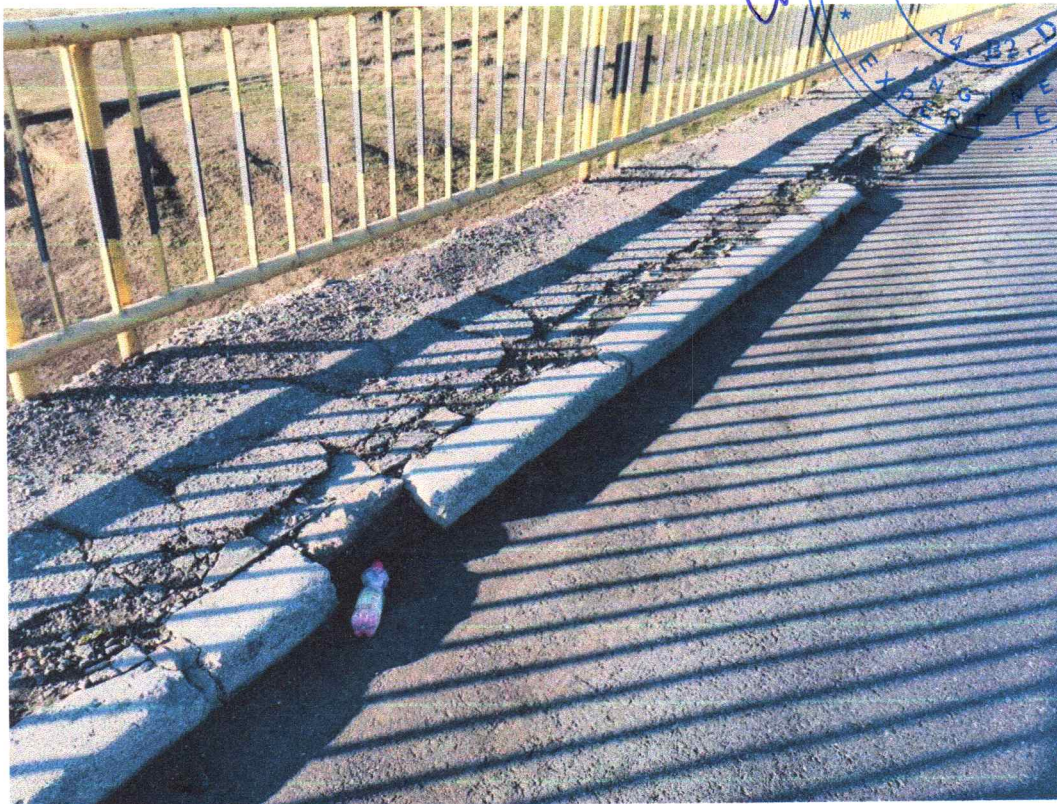
Calea pe pod prezinta denivelări, fisuri, crapaturi inclusiv in zona rosturilor de dilatație.

La marginea partii carosabile sunt montate borduri prefabricate care prezinta degradari avansate.

Calea pe trotuar este realizata din imbracaminte asfaltica care prezinta zone cu crapaturi si denivelari.
